Causales de Corrosión en Soportes de Tuberías

Funcionalidad del Soporte UR200

Cámara de Niebla Salina ASTM B117 Evaluación de Desempeño

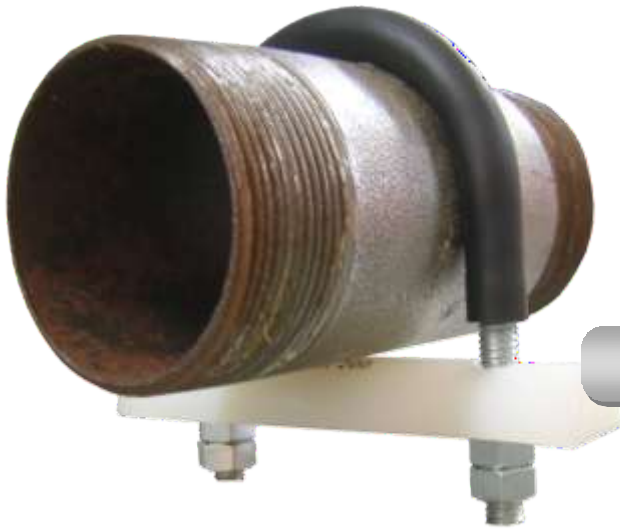
- Celda de corrosión Galvánica entre soporte "U" y superficie superior de Tubo.
- Celda de Corrosión Galvánica entre superficie inferior de Tubo y Base soporte.
- Deterioro de pintura del tubo, en la zona de contacto "U"- Tubo.
- Aireación diferencial entre soporte "U" y hemisferio superior de Tubo.
- Aireación diferencial entre base soporte de "U" y hemisferio inferior de Tubo.

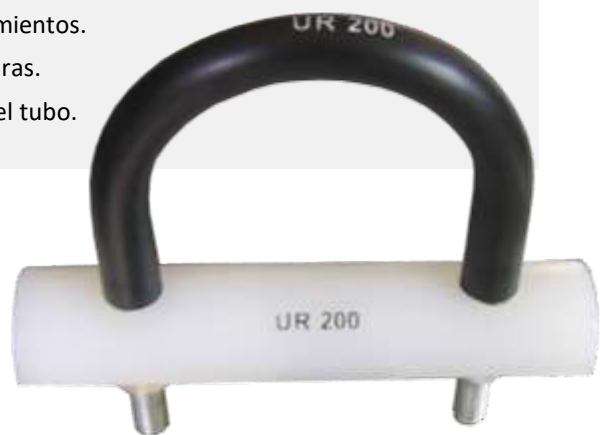
- Anula la existencia de Pares Galvánicos.
- Anula la facilitación de empozamientos.
- Anula la generación de Hendiduras.
- Protege la película de pintura del tubo.

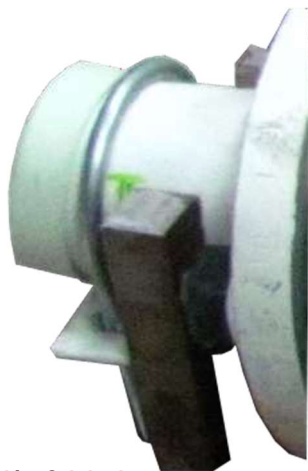
Soporte Convencional

Condición Original

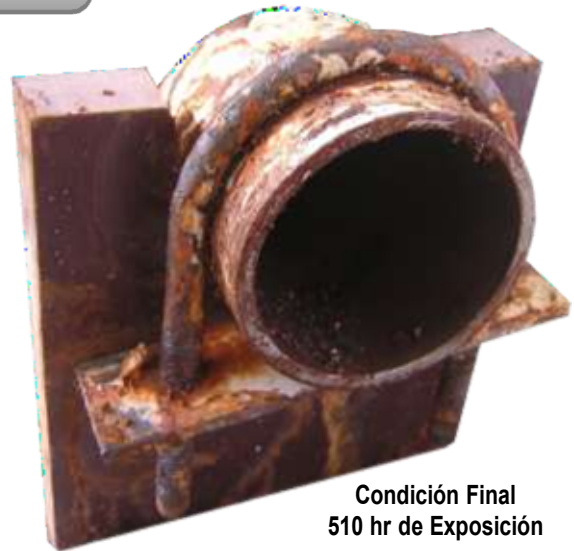
Condición Final
510 hr de Exposición

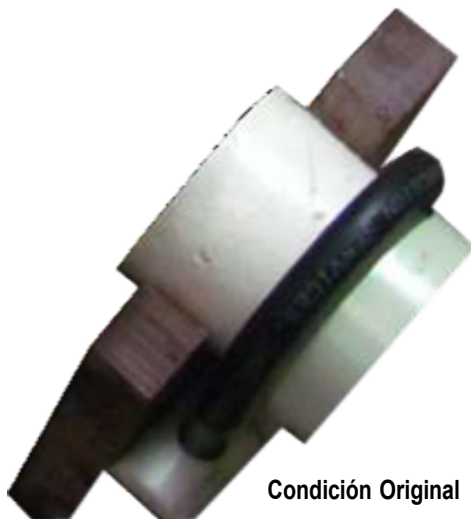
Soporte UR200

Condición Original

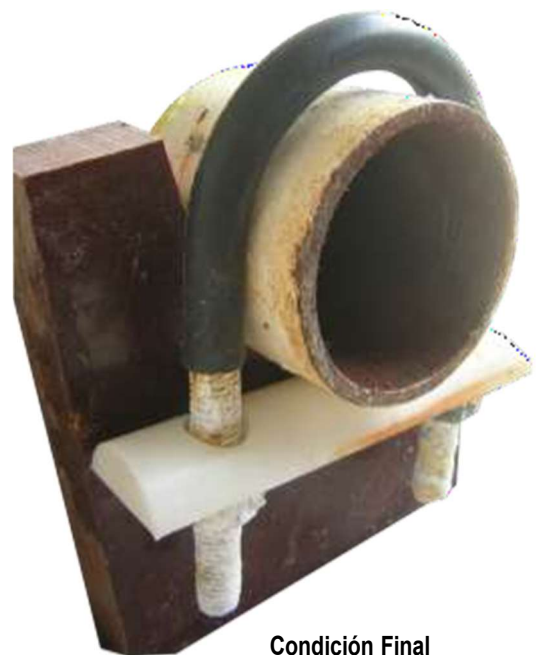
Condición Final
510 hr de Exposición
